**PRAHA-VINOŘ**  
**Svatokřížská (29.) výklenková kaple poutní cesty do Staré**  
**Boleslavi**

***ZPRÁVA Z RESTAURÁTORSKÉHO PRŮZKUMU A***  
***RESTAURÁTORSKÝ ZÁMĚR***

Název památky: Svatokřížská (29.) kaple ze souboru původně 44 kaplí při někdejší poutní cestě do Staré Boleslavi

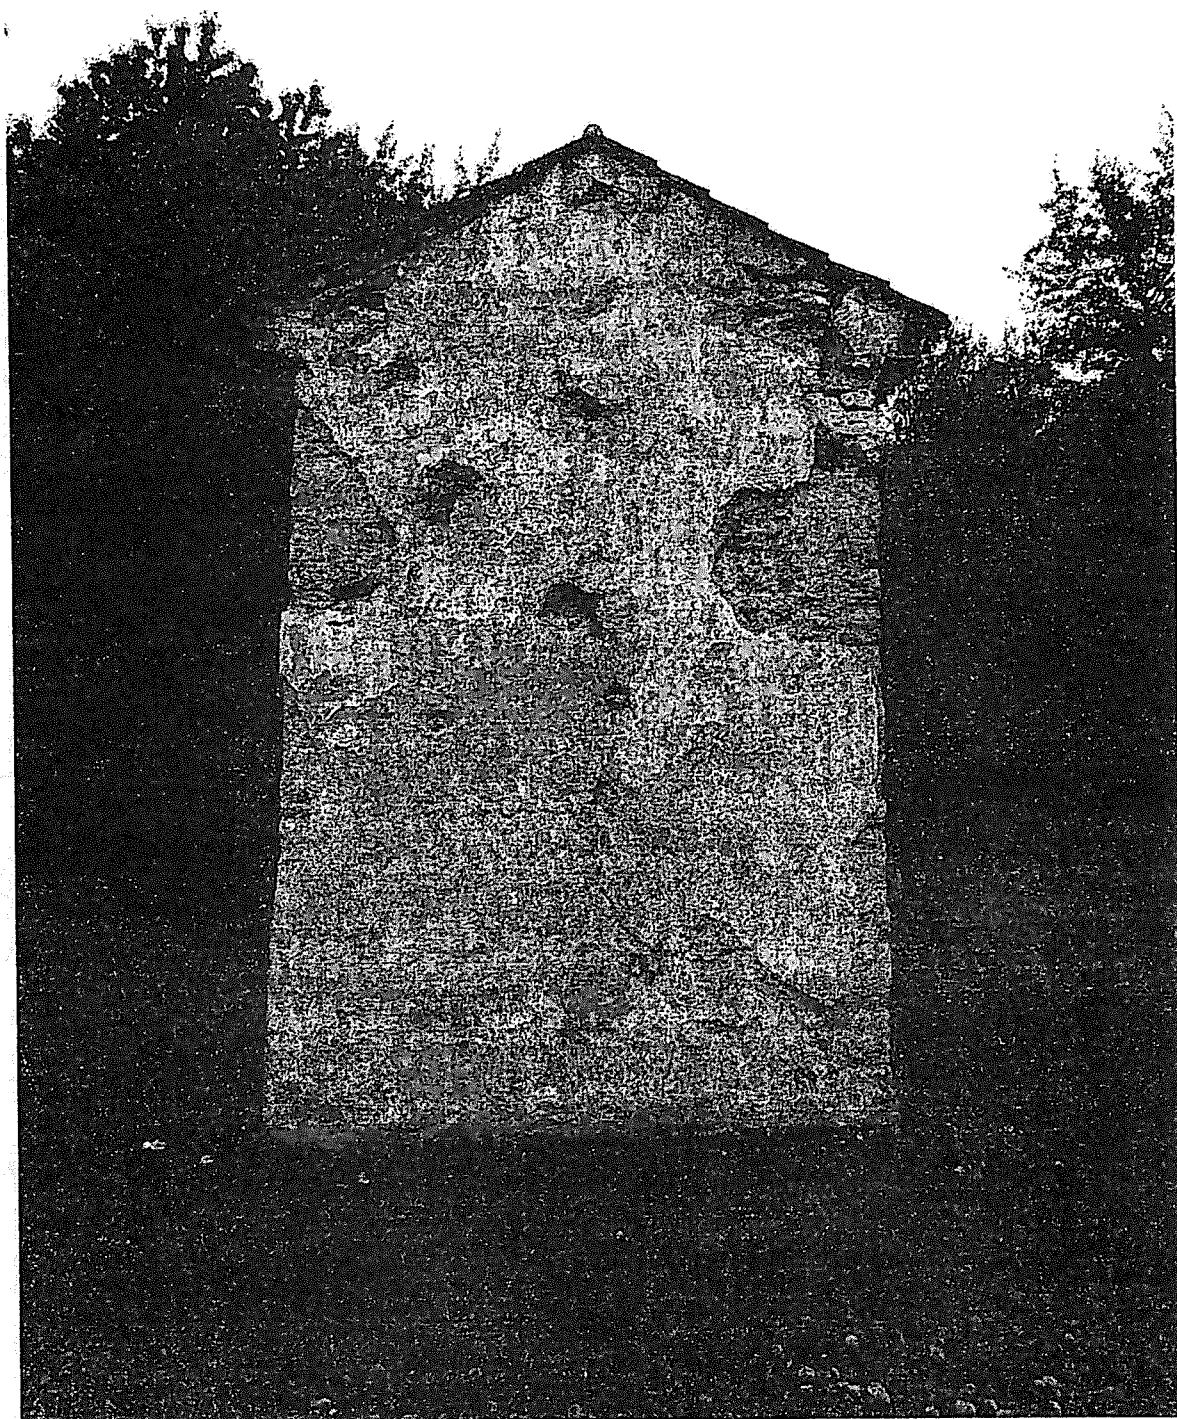
Praha-Vinoř, kaple č. XXIX. někdejší poutní cesty z Prahy do Staré Boleslavi zv.  
Svatokřížská, zadní strana kaple, celkový pohled – stávající stav

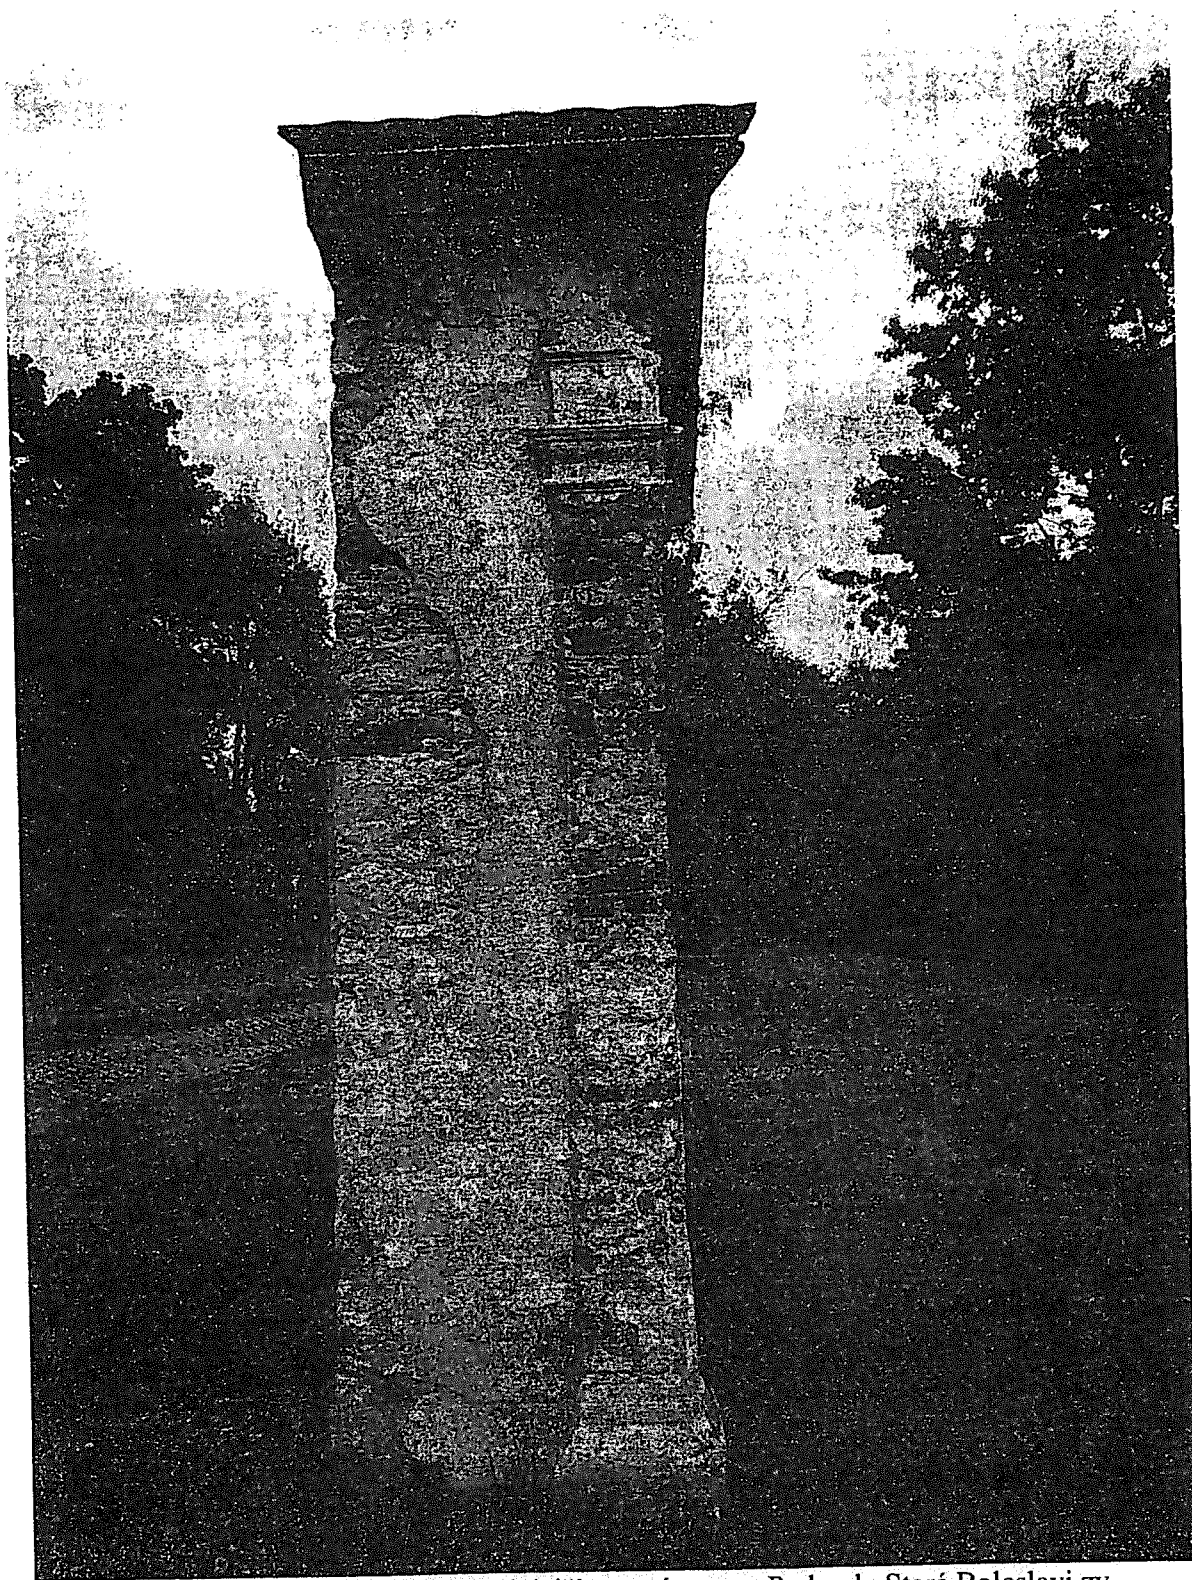
Praha-Vinoř, kaple č. XXIX. někdejší poutní cesty z Prahy do Staré Boleslavi zv.  
Svatokřížská, čelní strana kaple, celkový pohled – stávající stav

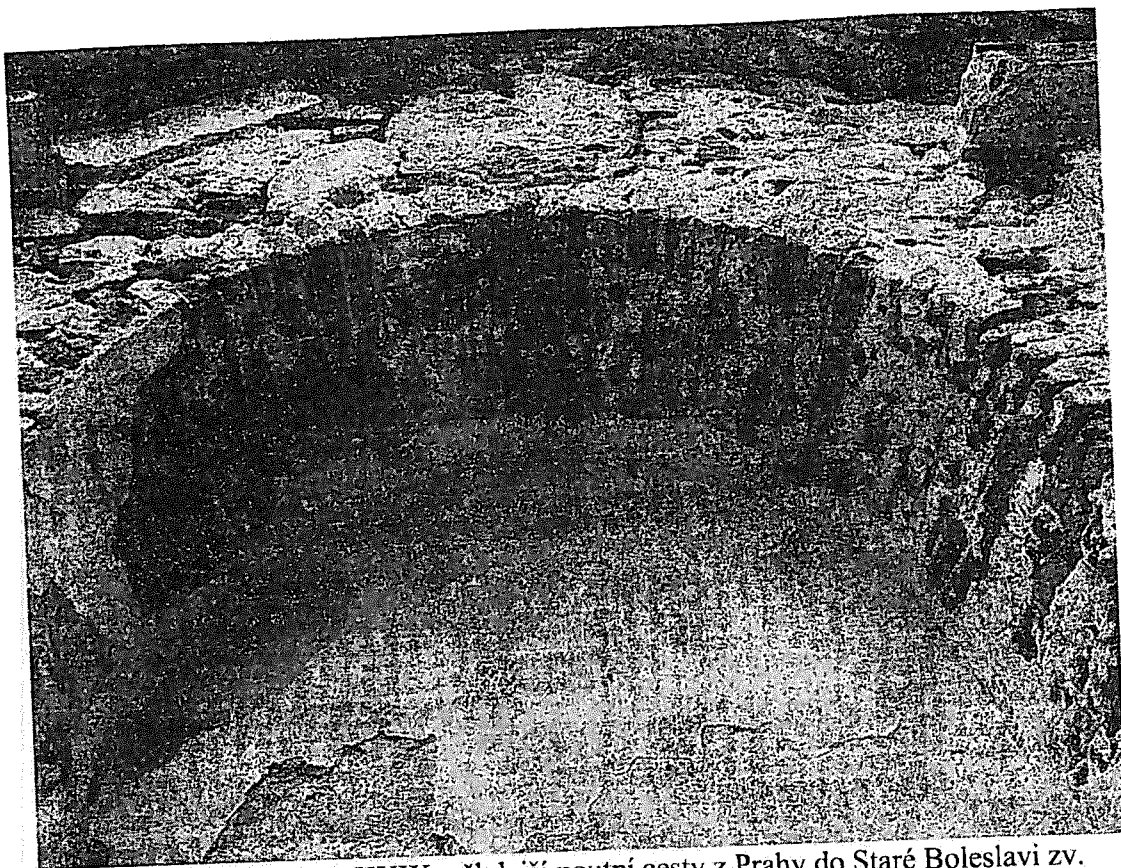
Praha-Vinoř, kaple č. XXIX. někdejší poutní cesty z Prahy do Staré Boleslavi zv.  
Svatokřížská, čelní strana kaple, detail záklenku – stávající stav

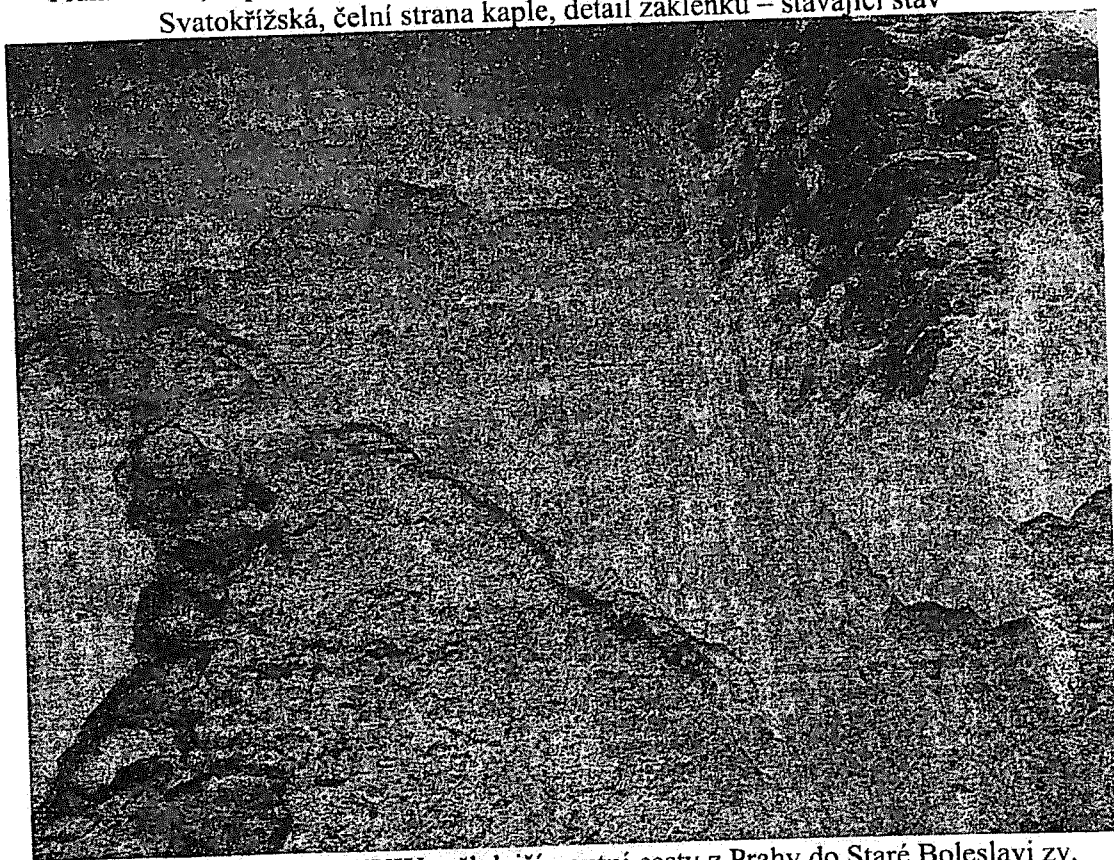
Praha-Vinoř, kaple č. XXIX. někdejší poutní cesty z Prahy do Staré Boleslavi zv.  
Svatokřížská, čelní strana kaple, detail omítek ve výklenku – stávající stav

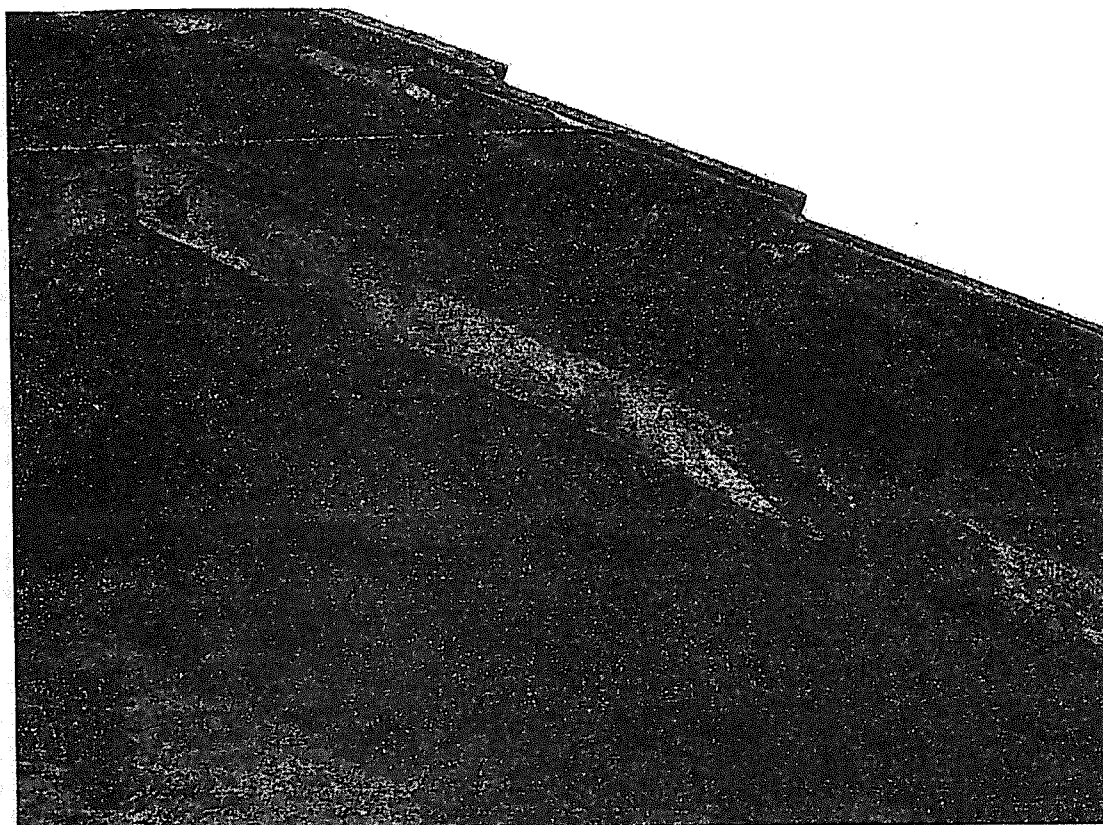
Praha-Vinoř, kaple č. XXIX. někdejší poutní cesty z Prahy do Staré Boleslavi zv. Svatokřížská, čelní strana kaple, detail poškození římsy tympanonu – stávající stav

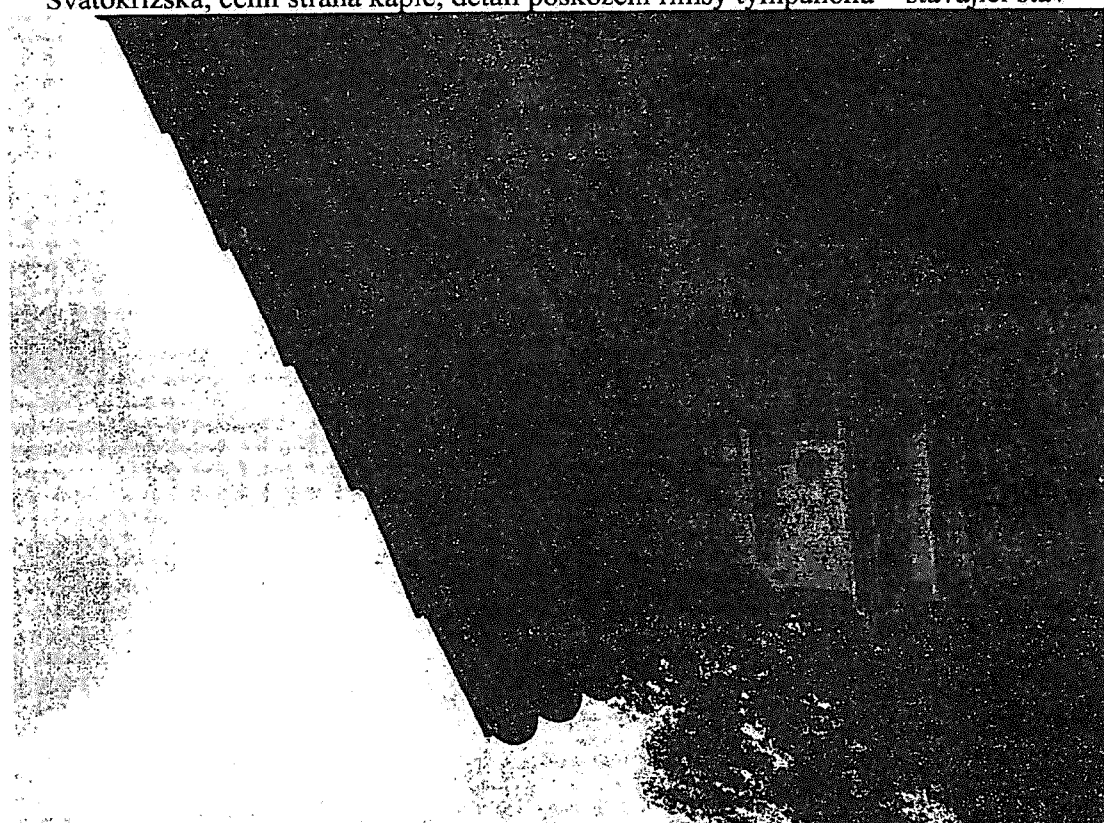
Odkrytím rozsáhlých ploch zdiva se ukázalo, že to je místy povrchově i hloubkově narušené. V obou horních nárožích se na čelní straně objevují trhliny, které asi souvisejí s vyplavením spojovací malty, k němuž v důsledku dlouhodobé neúdržby v minulosti mezitím

Praha-Vinoř, kaple č. XXIX. někdejší poutní cesty z Prahy do Staré Boleslavi zv. Svatokřížská, čelní strana kaple, detail levého nároží – stávající stav

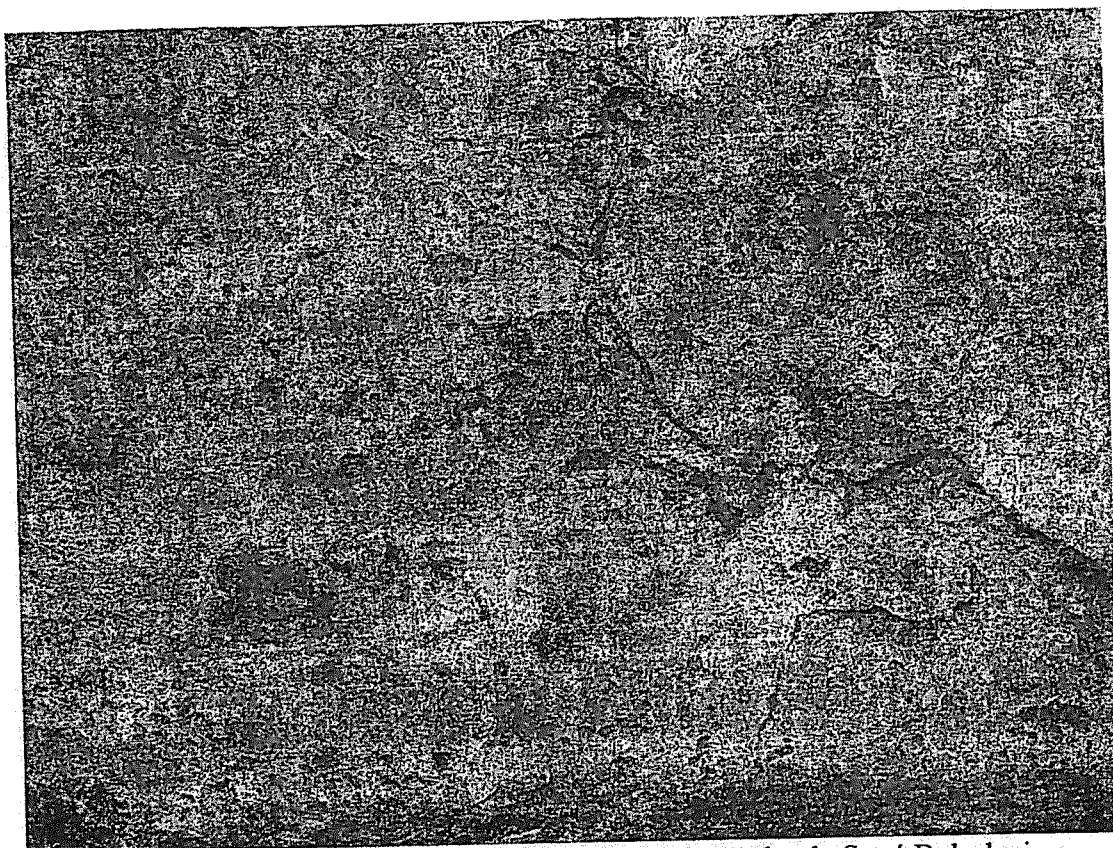
Praha-Vinoř, kaple č. XXIX. někdejší poutní cesty z Prahy do Staré Boleslavi zv. Svatokřížská, zadní strana kaple, detail poškození omítek – stávající stav

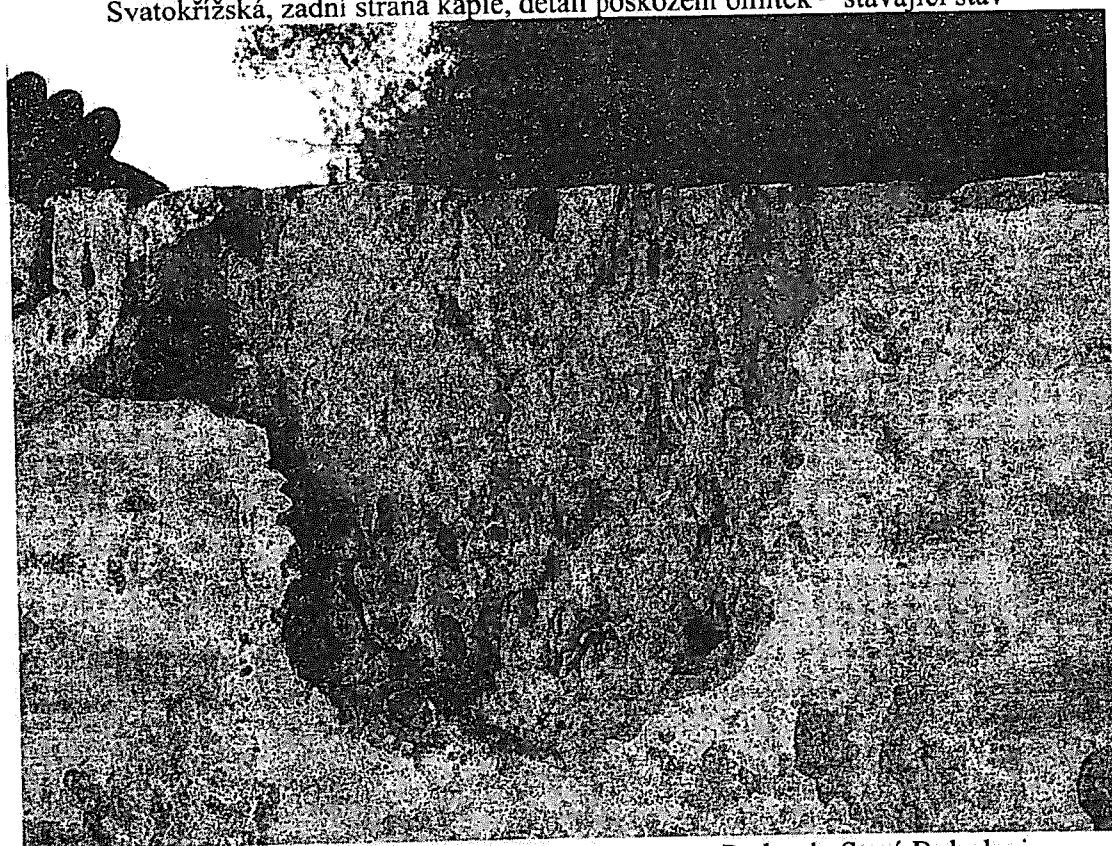
Praha-Vinoř, kaple č. XXIX. někdejší poutní cesty z Prahy do Staré Boleslavi zv. Svatokřížská, zadní strana kaple, detail poškození omítek – stávající stav

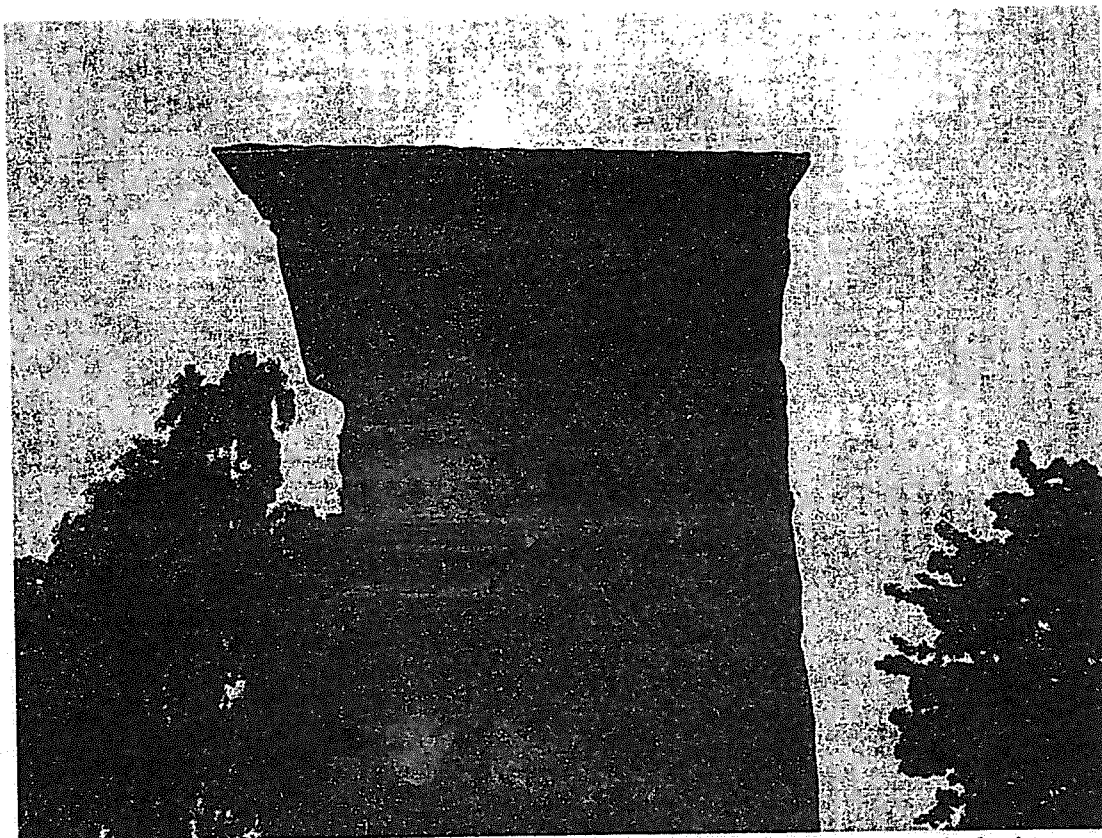
Praha-Vinoř, kaple č. XXIX. někdejší poutní cesty z Prahy do Staré Boleslavi zv. Svatokřížská, pravá boční strana kaple, detail poškození horní části – stávající stav

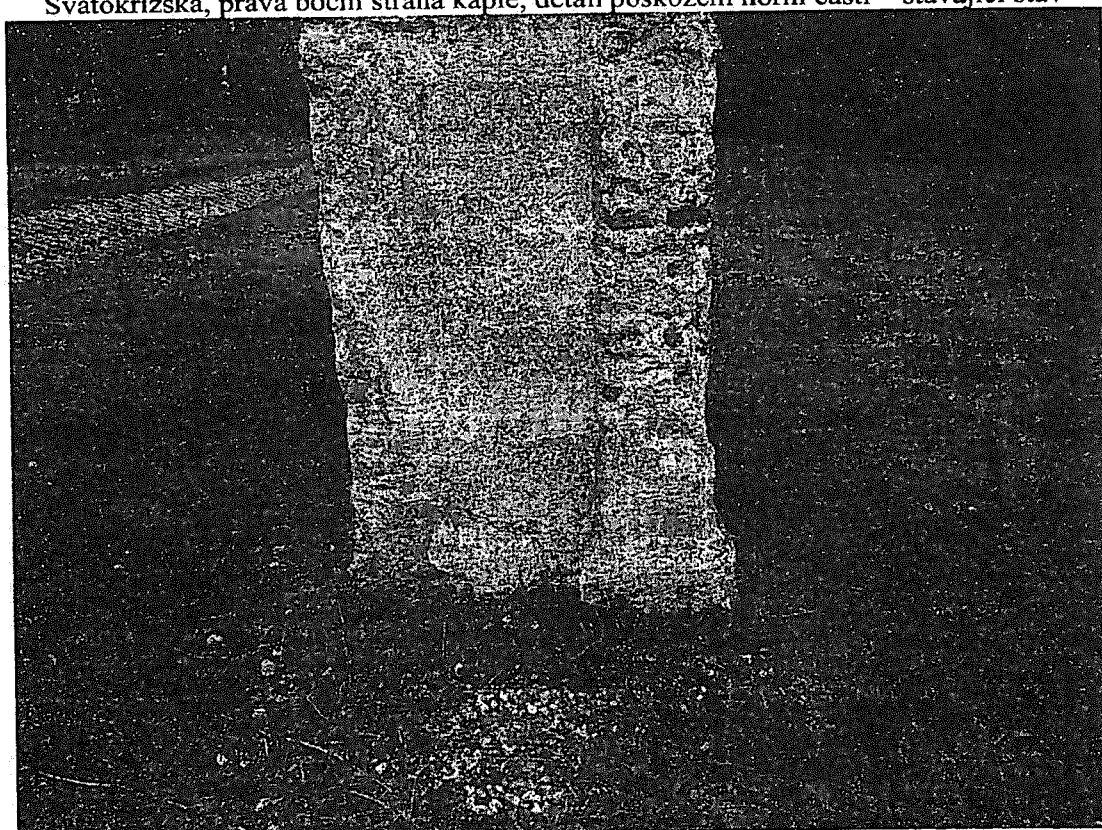
Praha-Vinoř, kaple č. XXIX. někdejší poutní cesty z Prahy do Staré Boleslavi zv. Svatokřížská, levá boční strana kaple, detail poškození omítek – stávající stav
