# Odborné vyjádření

**Název stavby:****16 ŘRD\_CITADELA 16, OBJEKT Č.P.115****Objednatel:**

**1.2 Název stavby:** 16 ŘRD\_CITADELA 16, OBJEKT Č.P.115

**1.2.2 Předmět dokumentu:** Zpráva výpočtu (zohlednění dalších vstupů a parametrů v rámci shora uvedené stavby)

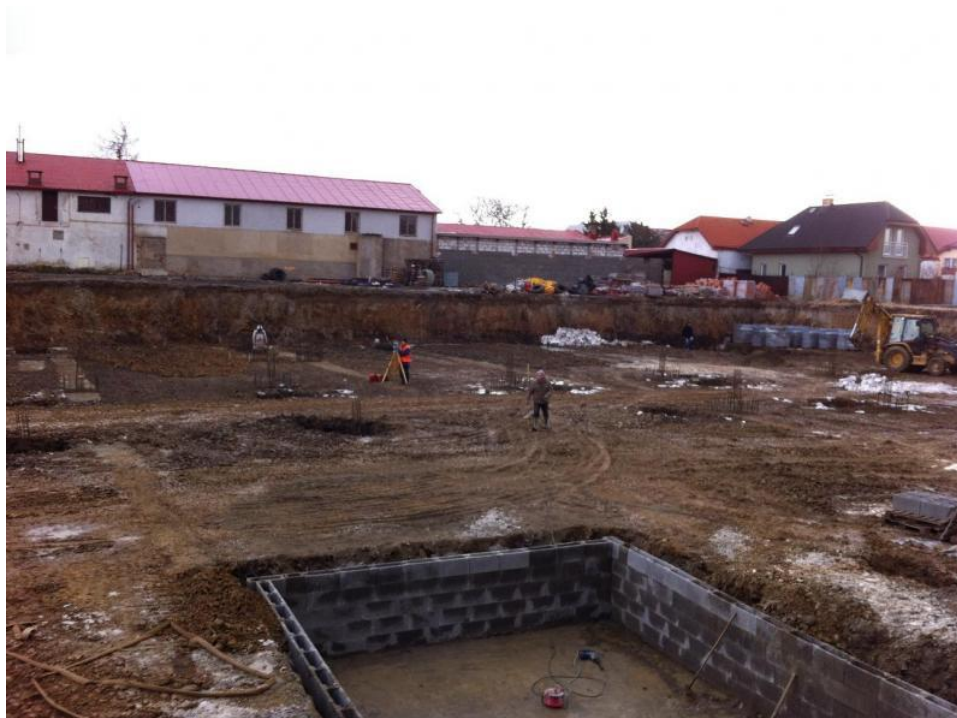
Obrázek 1: Období výstavby 16 ŘRD\_CITADELA 16, zakládání v nepažené jámě (rok 2011)

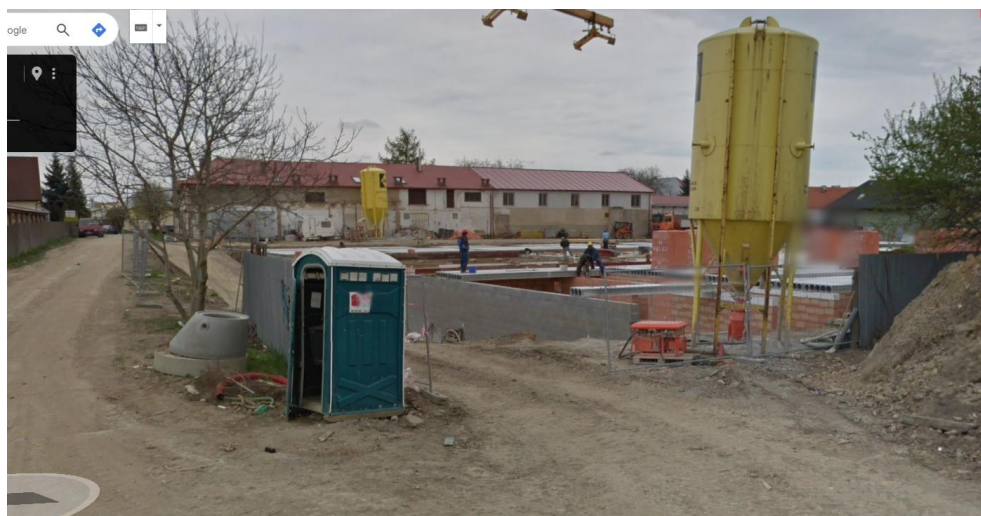
Obrázek 2: Výstavba stropu v 1. NP v komplexu 16 ŘRD\_CITADELA 16 (04/2012)

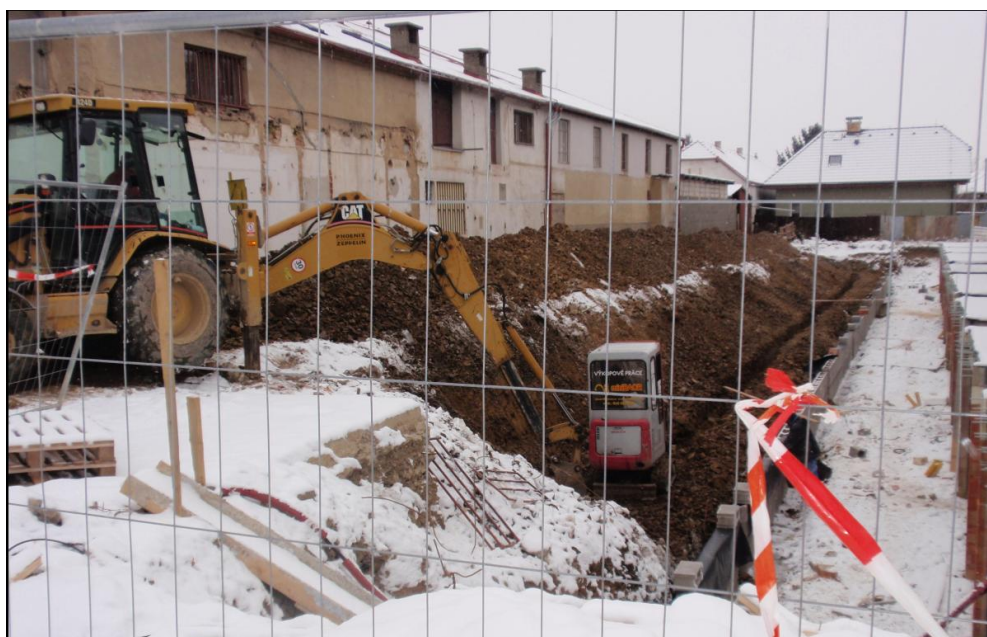
Obrázek 3: Terasa – modelace terénu (01/2013)

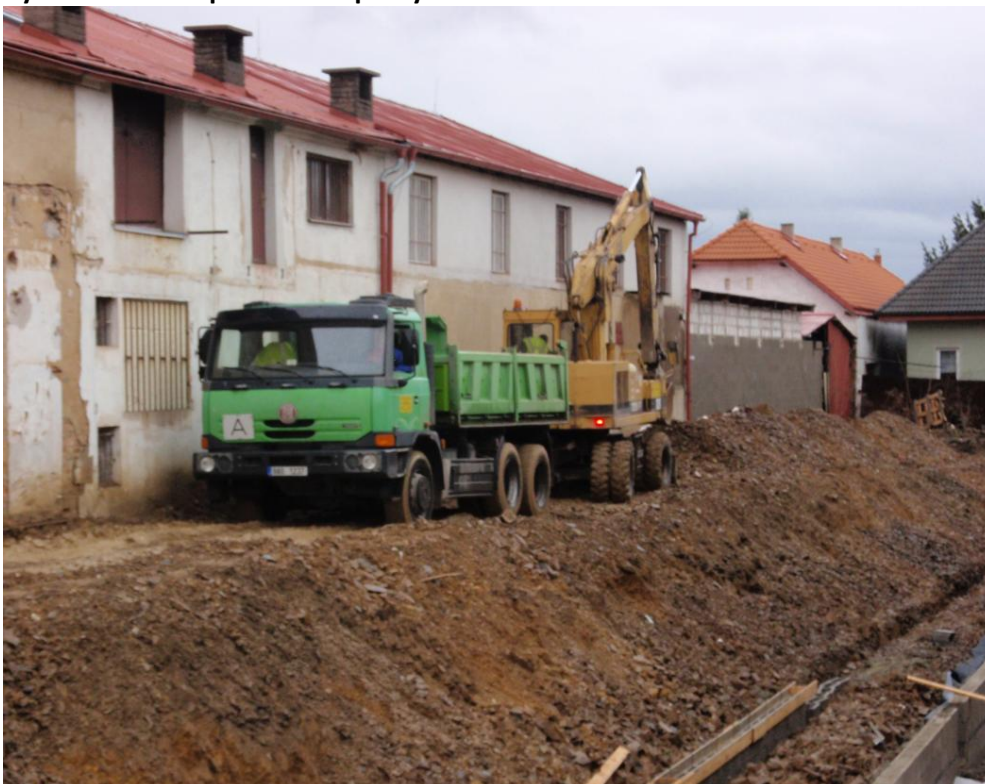
Obrázek 4: Výstavba teras pomocí těžké mechanizace (02/2013)

Zároveň ale proběhla rešerše fotodokumentace, jejichž nejhorší případy jsou deklarovány v tomto dokumentu, především jasně zdokumentovaný pohyb těžké techniky nad nezapaženým výkopem přímo u základového pasu objektu č.p. 115/213.

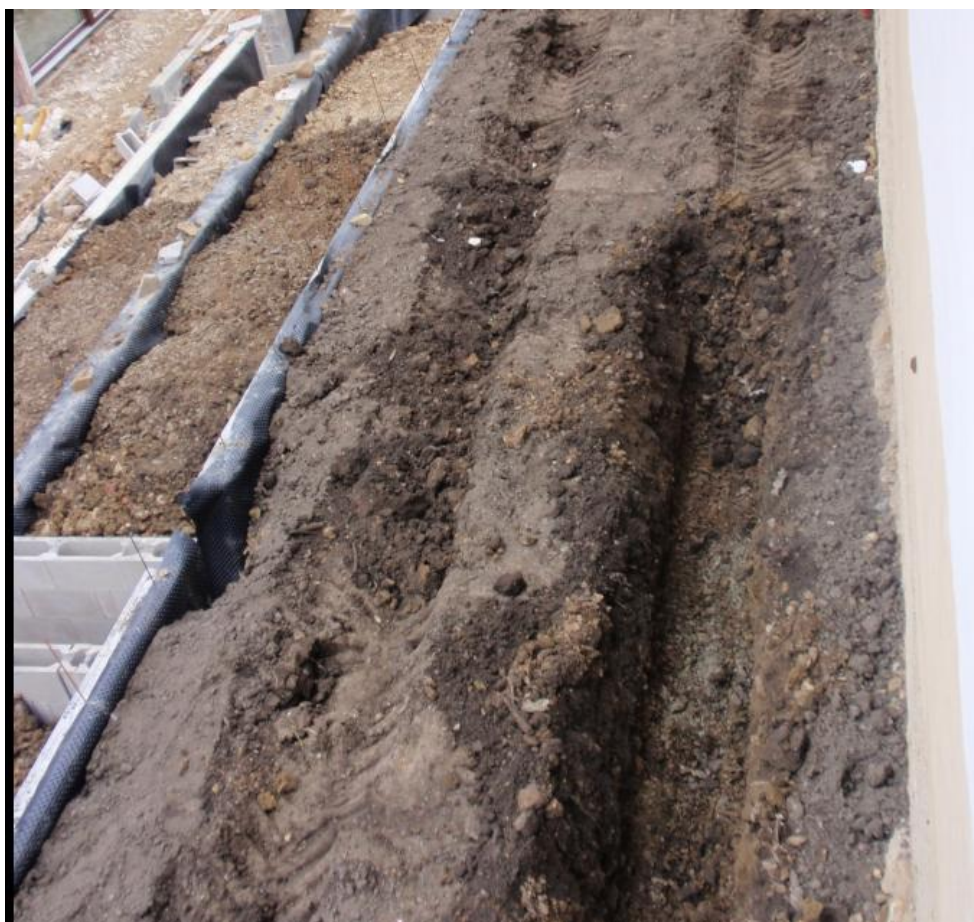
Obrázek 6: Stav u základové spáry objektu č.p. 115/213 v dubnu 2013

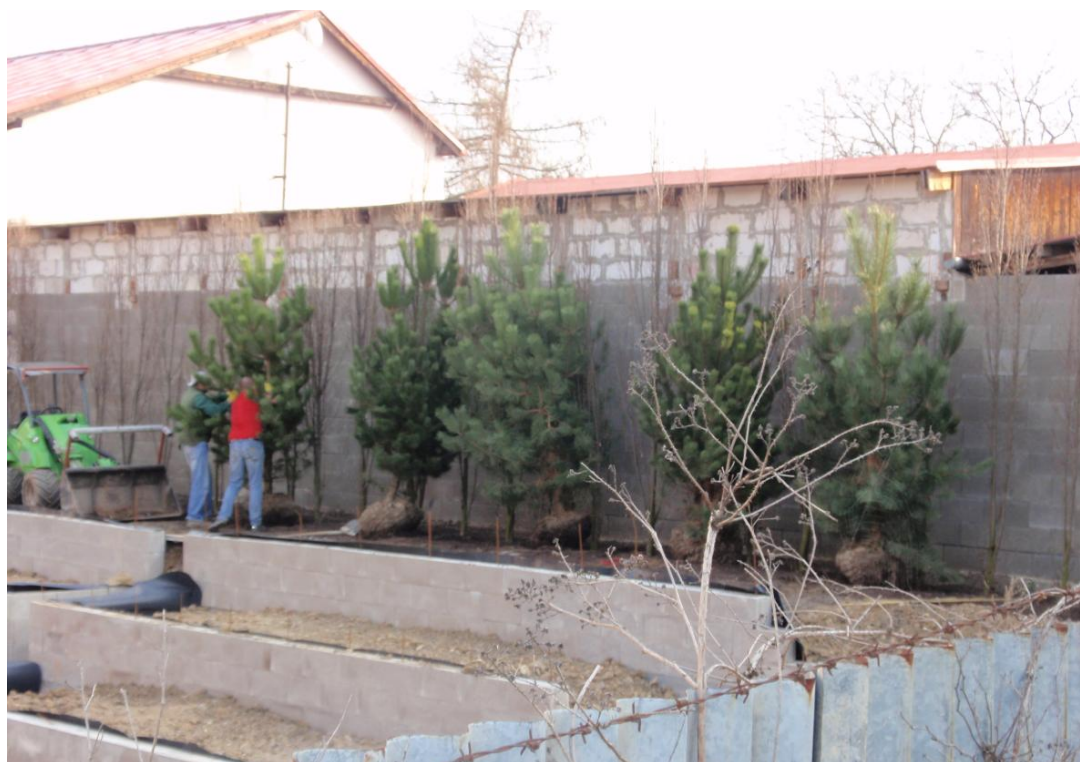
Obrázek 7: Zahradnické úpravy (04/2013)

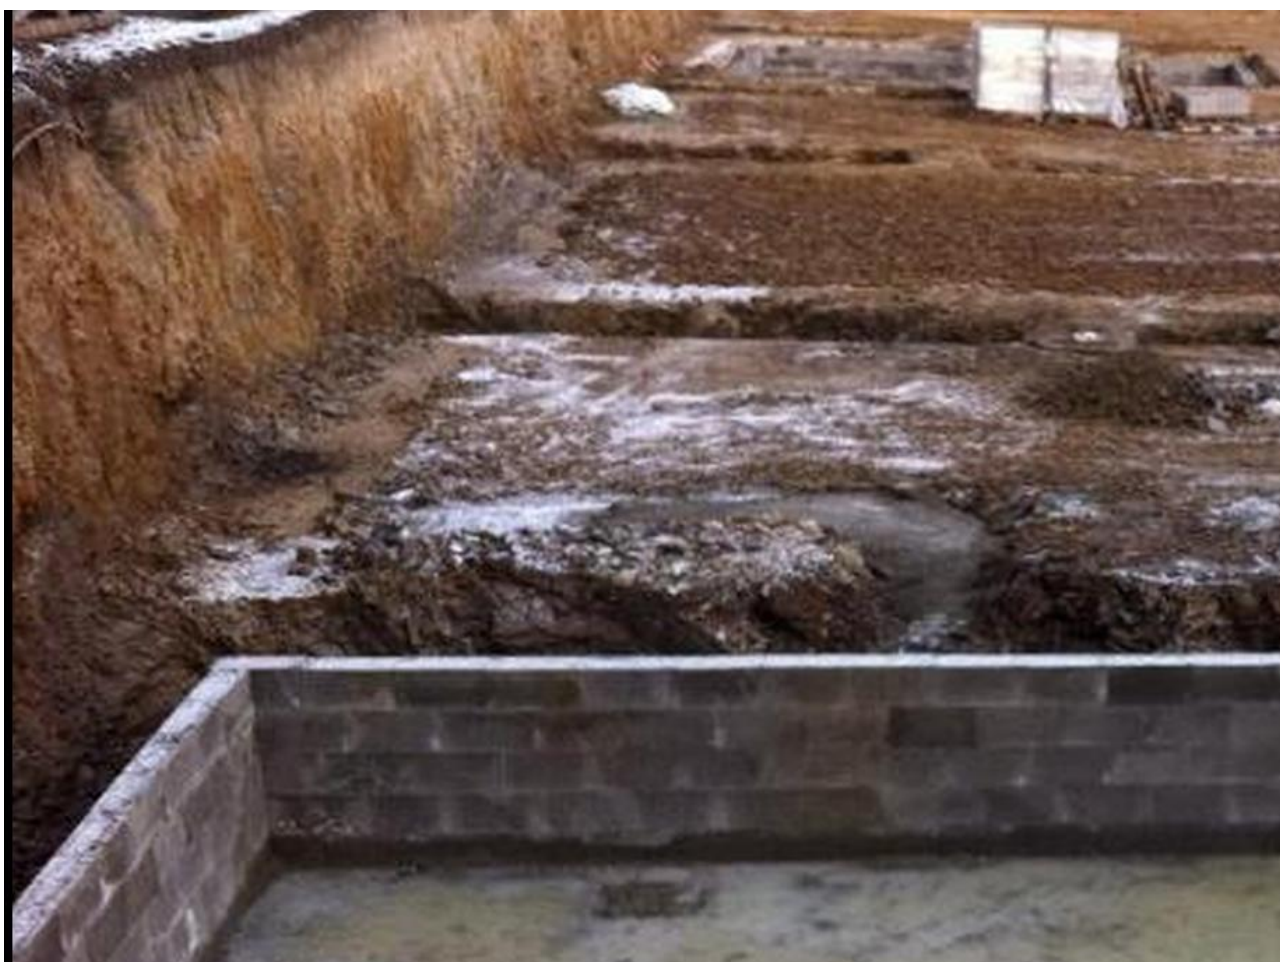
Obrázek 9: IG profil výkopu

Ve 4,00 – 4,50 m p.t. se již zjevně nachází břidlice R3/R4 (výška nezapaženého výkopu byla 4 metry (!!)). Rozhraní ve svahu jámy z fotky není nejlépe patrné, ovšem, pokud budeme uvažovat rozhraní F3/MS vs. R4/R5 břidlice někde kolem 2,00 m p.t., nebude provedena tolik zásadní chyba. Takový předpoklad je na straně bezpečnosti. Navážka skutečně končí kolem 1,00 m p.t (viz obr. č.9).

S ohledem na kopané sondy lze očekávat poloskalní rozhraní výše (kolem 1,20 m p.t.). Eluvium břidlic, respektive přechod do skalního podloží je ale nekonzistentní, to je dáno rozdílným stupněm zvětrání těchto poloh v různých místech.

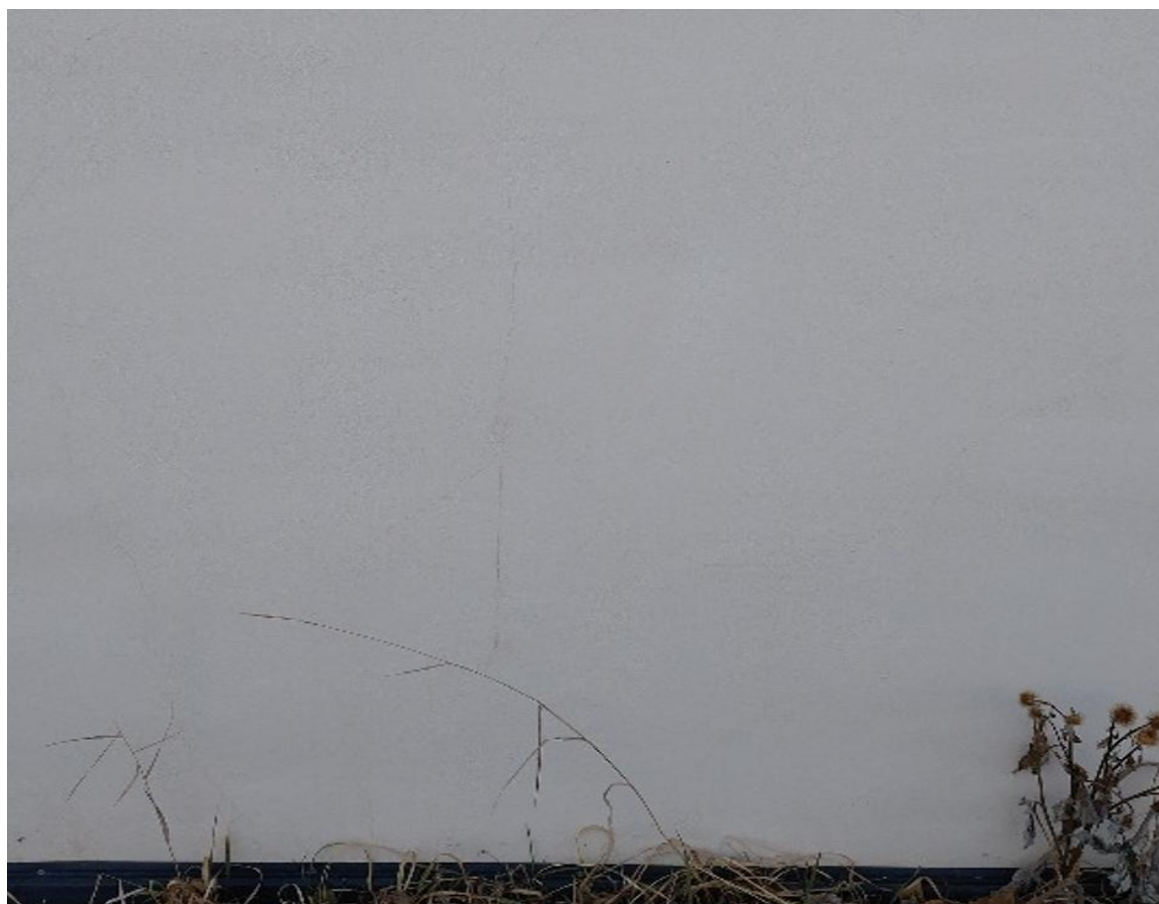
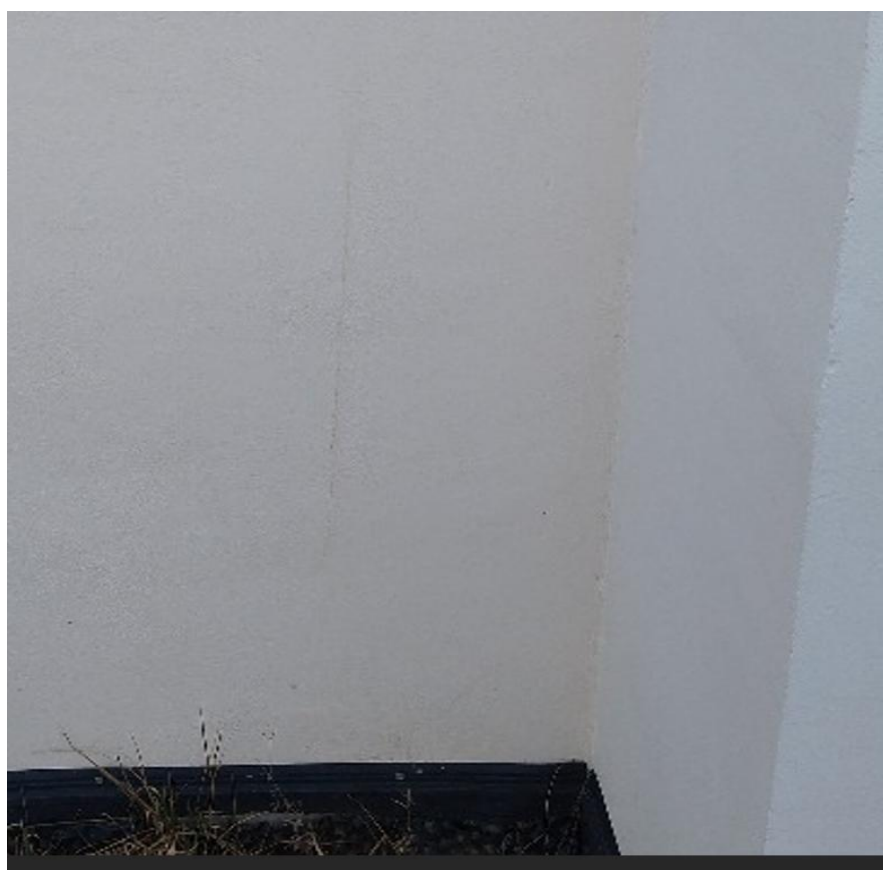
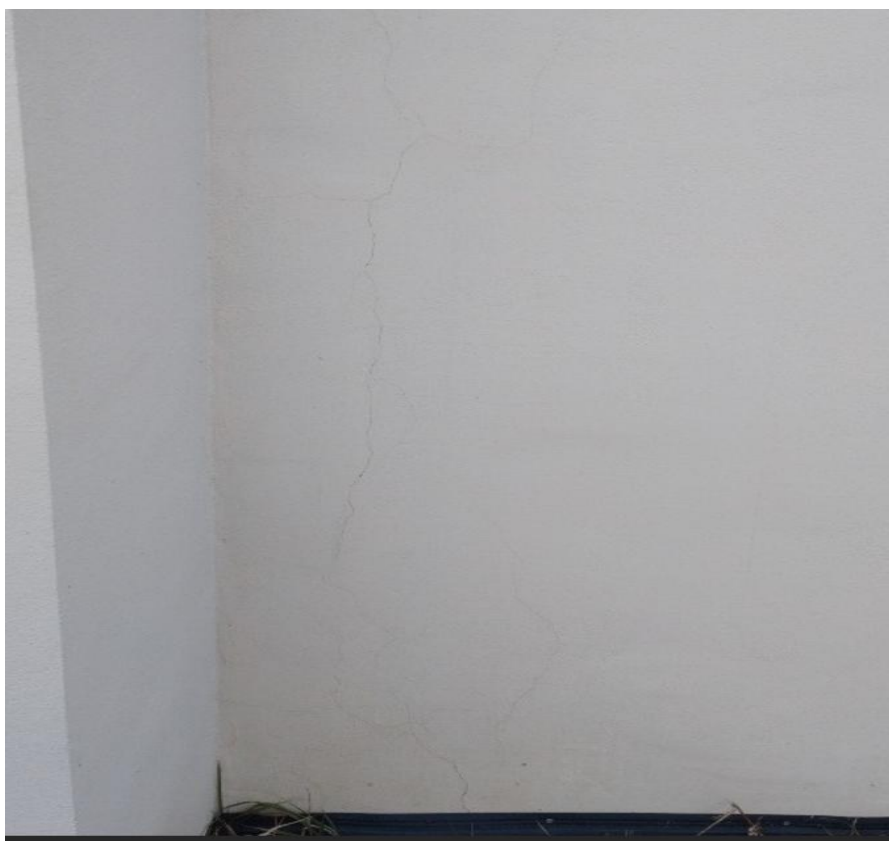
Dle výpočtů by stav měl být k nynějšímu datu urovnaný a zkonsolidovaný, stabilita výsledné konstrukce je vyhovující, nicméně k rozvoji trhlin dochází i v poslední době [viz obrázek 23].

Obrázek 23: Aktuální fotografie zadní stěny č.p. 115 vč. nových trhlin
