# PROTOKOL O ZKOUŠCE

## Č. 5606-007-20

| Trasa D3, Posázaví – zajištění nulového stavu | PDF |
| Měření hluku z pozemní dopravy | Revize<br>1 |

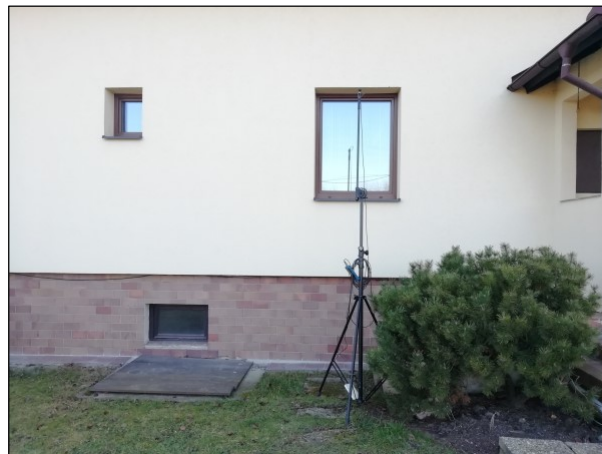
Mikrofon na prodlužovacím kabelu byl umístěn ve vodorovné poloze směrem k silnici II/104, na stativu 2 m před okem pobytové místnosti v 1.NP domu, orientován na měřenou komunikaci. Rozhodujícím zdrojem hluku je automobilová doprava na sledované komunikaci, ovlivnění hlukem jiných zdrojů je zde nepodstatné, rušivé hlukové události jsou z náměru vyloučeny. Hluk pozadí v lokalitě je tvořen ruchem prostředí.

Bod 1 – umístění mikrofonu

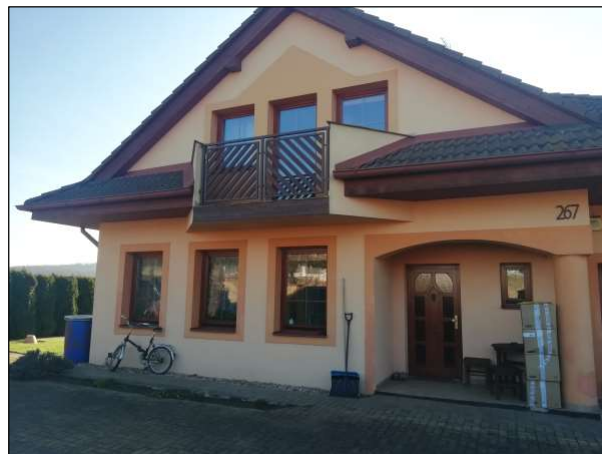
Mikrofon na prodlužovacím kabelu byl umístěn na balkoně, ve vodorovné poloze směrem k silnici II/104, na stativu 1.5 m před okem pobytové místnosti v 2.NP domu, orientován na měřenou komunikaci. Rozhodujícím zdrojem hluku je automobilová doprava na sledované komunikaci, ovlivnění hlukem jiných zdrojů je zde zanedbatelné, rušivé hlukové události nesouvisející se silničním provozem jsou z náměru vyloučeny. Hluk pozadí v lokalitě je tvořen ruchem prostředí.

Bod 2 – umístění mikrofonu (balkon)

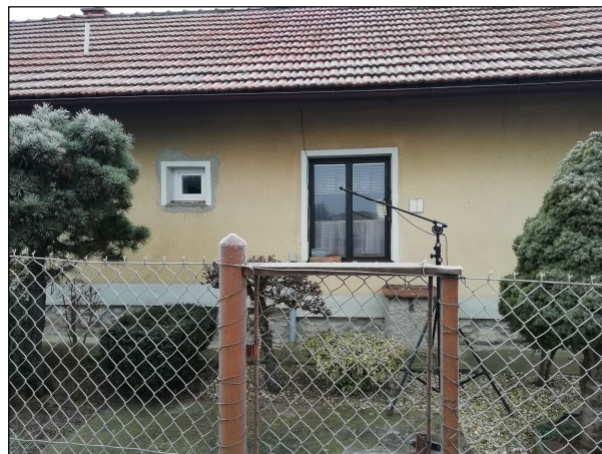
Mikrofon na prodlužovacím kabelu byl umístěn ve vodorovné poloze směrem k silnici II/106, na stativu 2 m před okem pobytové místnosti v 1.NP domu, orientován na měřenou komunikaci. Rozhodujícím zdrojem hluku je automobilová doprava na sledované komunikaci, ovlivnění hlukem jiných zdrojů je zde nepodstatné, rušivé hlukové události jsou z náměru vyloučeny. Hluk pozadí v lokalitě je tvořen ruchem prostředí.

Bod 3 – umístění mikrofonu

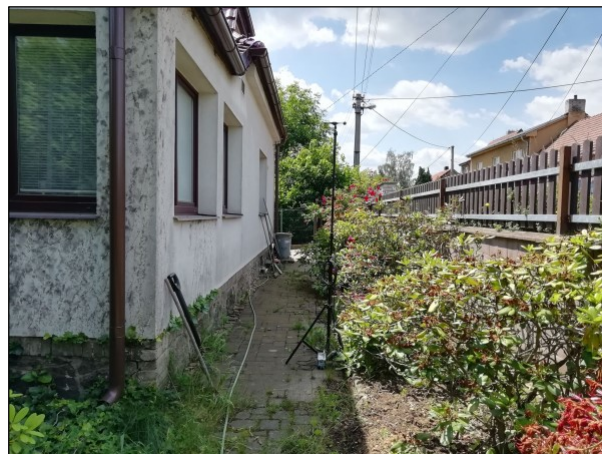
Mikrofon na prodlužovacím kabelu byl umístěn ve vodorovné poloze směrem k silnici III/1057, na stativu 1.5 m před okem pobytové místnosti v 1.NP domu, orientován na měřenou komunikaci. Rozhodujícím zdrojem hluku je automobilová doprava na sledované komunikaci, ovlivnění hlukem jiných zdrojů je zde nepodstatné, rušivé hlukové události jsou z náměru vyloučeny. Hluk pozadí v lokalitě je tvořen ruchem prostředí.

Bod 4 – umístění mikrofonu

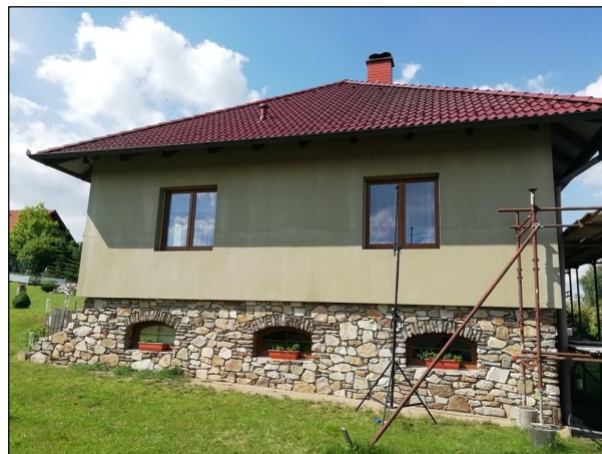
Mikrofon na prodlužovacím kabelu byl umístěn ve vodorovné poloze směrem k silnici II/121, na stativu 2 m před okem pobytové místnosti v 1.NP domu, orientován na měřenou komunikaci. Rozhodujícím zdrojem hluku je automobilová doprava na sledované komunikaci, ovlivnění hlukem jiných zdrojů je zde nepodstatné, rušivé hlukové události jsou z náměru vyloučeny. Hluk pozadí v lokalitě je tvořen ruchem prostředí. Po dobu měření byly zastaveny stavební práce na objektu.

Bod 8 – umístění mikrofonu
